# Strategisk plan for Saltdal kommunes byggningsforvaltning

Leif-Inge Almo, bygningsingeniør

Saltdal  
kommune

10.12.2014

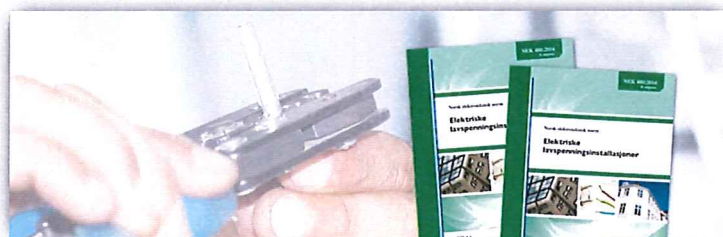
Saltdal kommune har mange utfordringer i forbindelse med mange gamle el-anlegg i våre bygninger. Det gjelder alle skolene, rådhuset, mm. Flere av byggene er over 60 år, og det er kun gjort ut små utbedringer for å imøtekomme de nødvendige behov. I flere bygg finnes det ennå krus-sikringer, noe som burde vært faset ut allerede.

Det er i dag flere anlegg som burde vært oppgradert til dagens standard og krav. Alle sikringsskap bør oppgraderes med automatsikringer, og oppgraderes med flere kurser og fordeling inn i bygningen.
