Butikk Fetsund ***Notat RIG01***

Det planlegges etablering av nye butikklokaler for Stangeskovene på tomt med gnr/bnr 19/25 i Fet kommune. Samtidig rives flere av de eksisterende byggene på tomten. Tomten er nå under detaljregulering.

Det er påvist kvikkleire på tomten, og Øvre Romerike Prosjektering (ØRP) har vurdert risiko for områdeskred med utbredelse til reguleringsområdet iht. NVEs veiledere. Løvlien Georåd AS har fått i oppdrag å utføres uavhengig kontroll av vurderingene vedr. risiko for områdeskred iht. NVE veileder 7/2014.

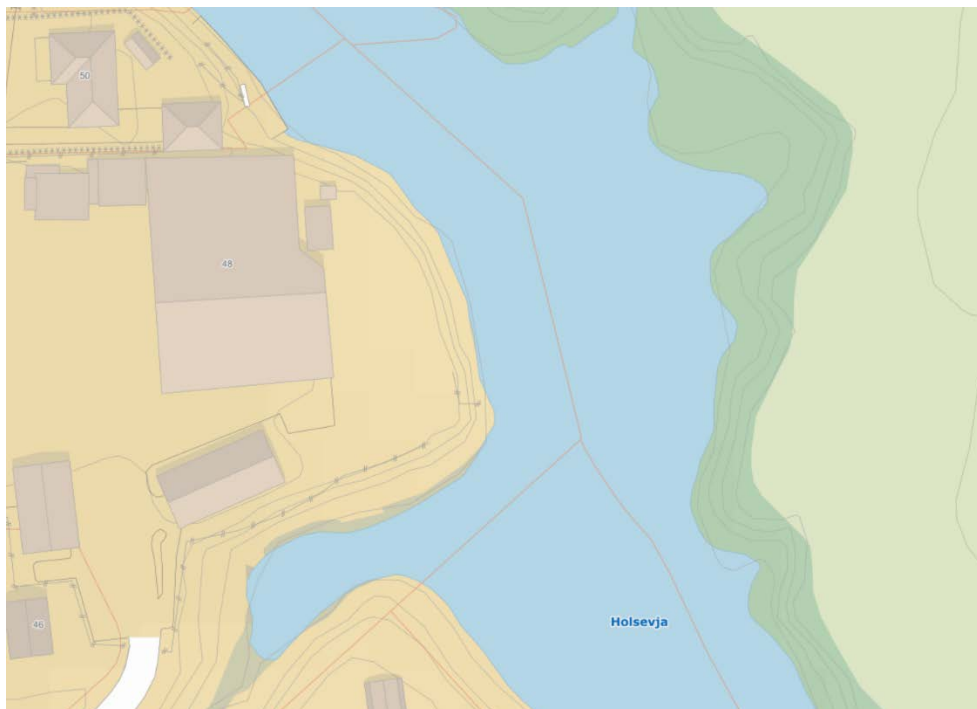
Figur 2-2 Kartutsnitt for elveskråninger med 1 m høydekurver (Kilde: <https://kart.finn.no/>)

Rapporten nevner ikke om vurderingene også er gyldige for resten av reguleringsområdet. Basert på tilgjengelig kartgrunnlag i Figur 2-2 ser vi at kote topp elveskråning er noe lavere lenger øst. Samtidig viser satellittbilde fra 2007 i Figur 2-1 en dypåre inntil elveskråningen langs østsiden av tomten. Dybden i dypåra er ikke målt, men åra er ganske smal og dybden ser ut til å være mindre enn renna på oversendte bilder. Den vil dermed vil ha liten betydning for en dyptgående skjærsirkel langs

skråningene i østre del av tomten. Dybden i resten av elveleiet i Holvevja er tilsvarende det som er vist på oversendte bilder, og alt i alt vurderer vi det derfor til at vurderingene ØRP har gjort for snitt C-C også vil være gyldige eller konservative for evt. snitt mot Holvevja langs tomtens østside.
