# B-undersøkelse for lokalitet Ytre Vassholmen

NS 9410:2016

På oppdrag fra LetSea AS har Åkerblå AS utført en oppfølgende B-undersøkelse ved lokalitet Ytre Vassholmen. Lokaliteten har vært brakklagt siden desember 2017. Undersøkelsen viste enkelte tegn til organisk belastning i form av sedimentmisfarging (n=7), gassdannelse i sediment (n=2), noe til sterk lukt (n=8), myk til løs konsistens (n=4) og slamlag tykkere enn 2 cm (n=3). Lokaliteten har ikke vært i bruk på 2 år og dette er den tredje oppfølgende undersøkelsen etter brakklegging. Tidligere undersøkelser av lokaliteten viste en liten bedring i sedimenttilstanden, men gjeldende undersøkelse viste ingen forbedring siden forrige B-undersøkelse gjennomført i september 2018.

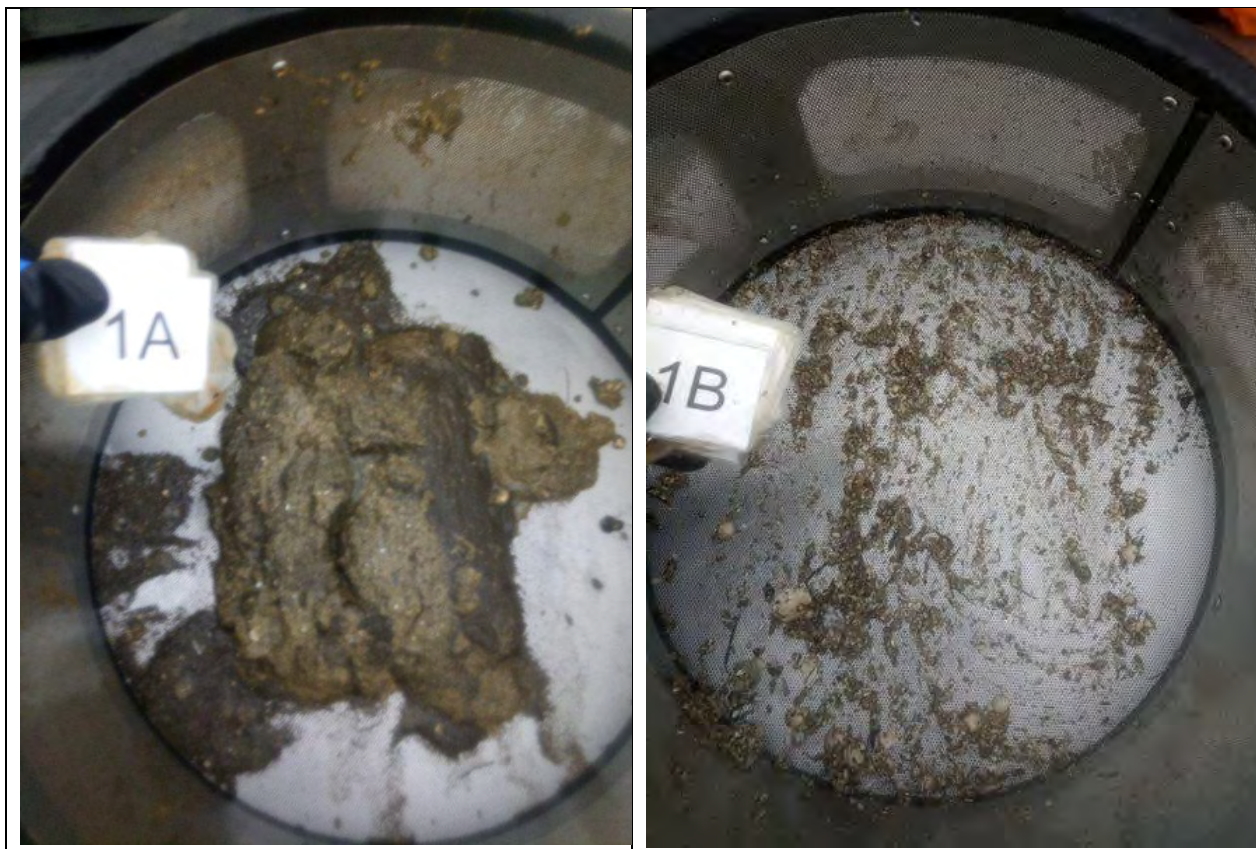
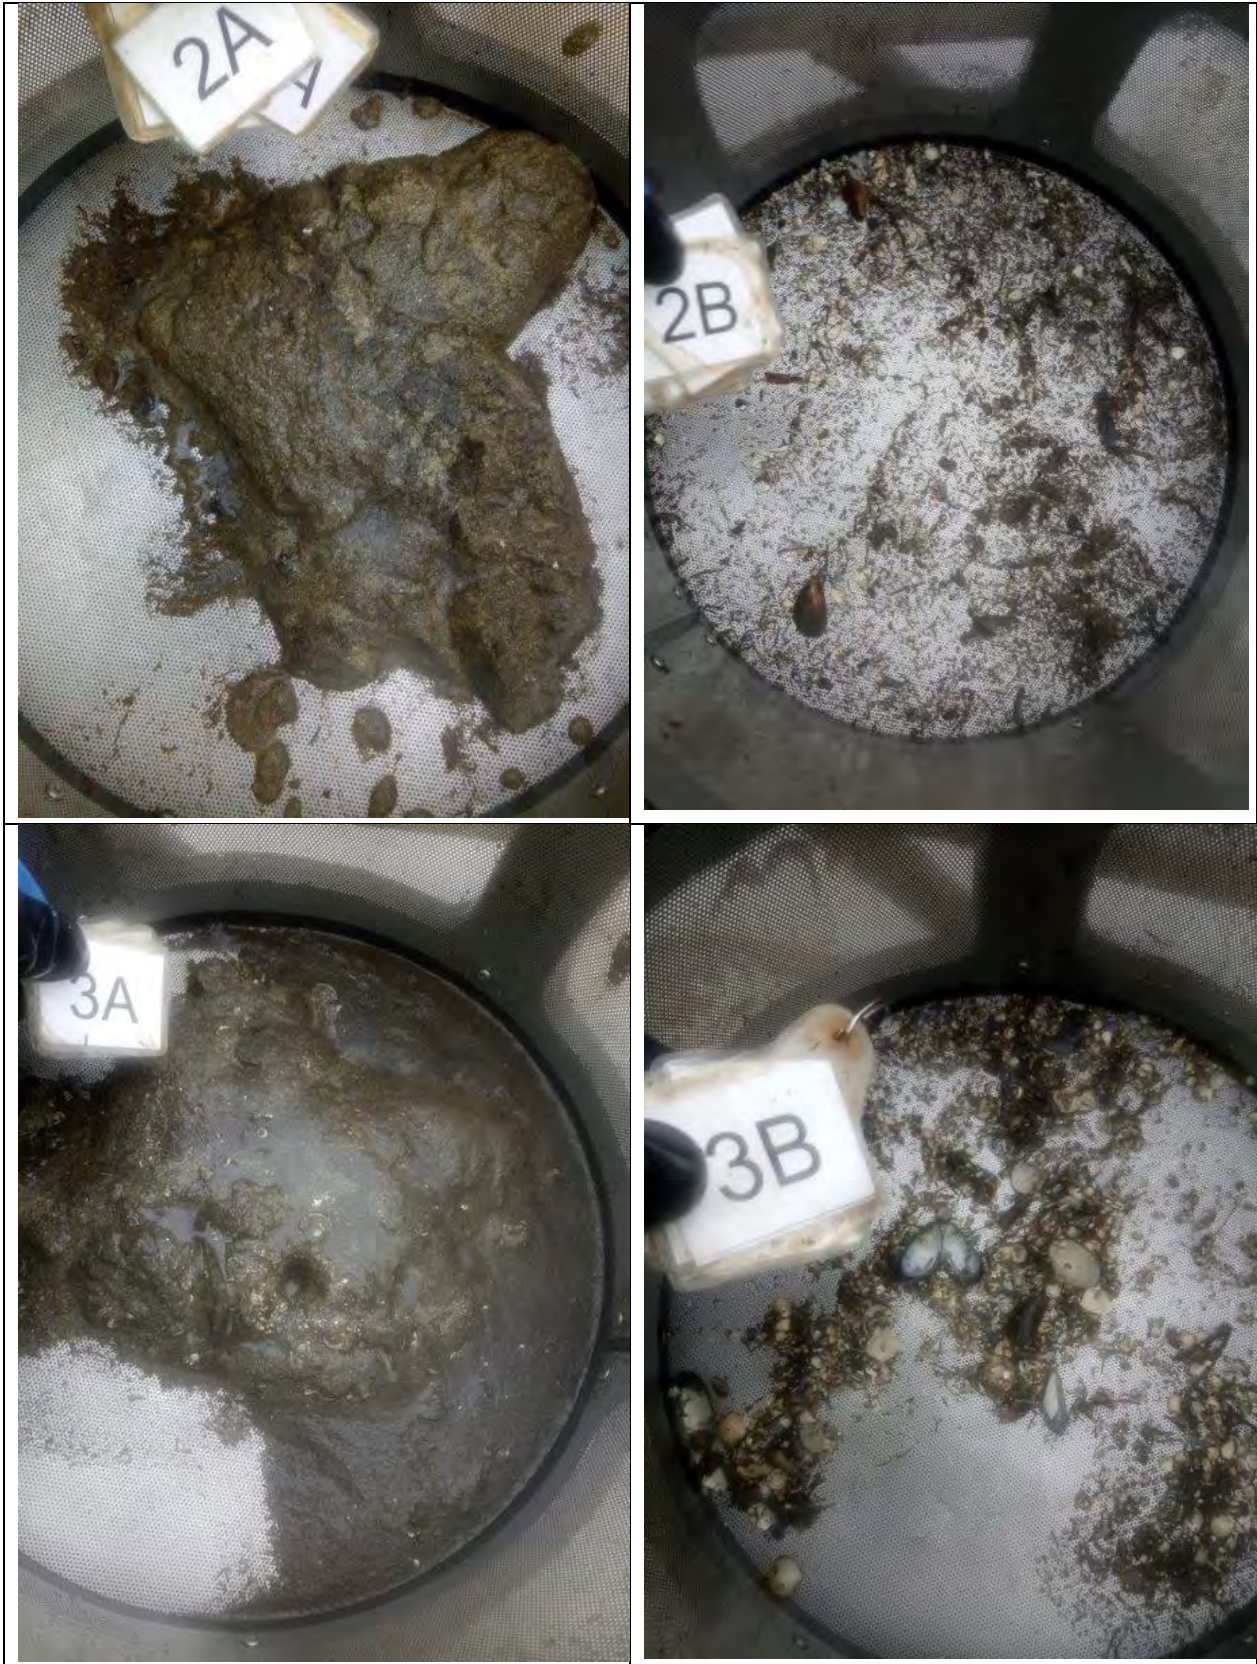
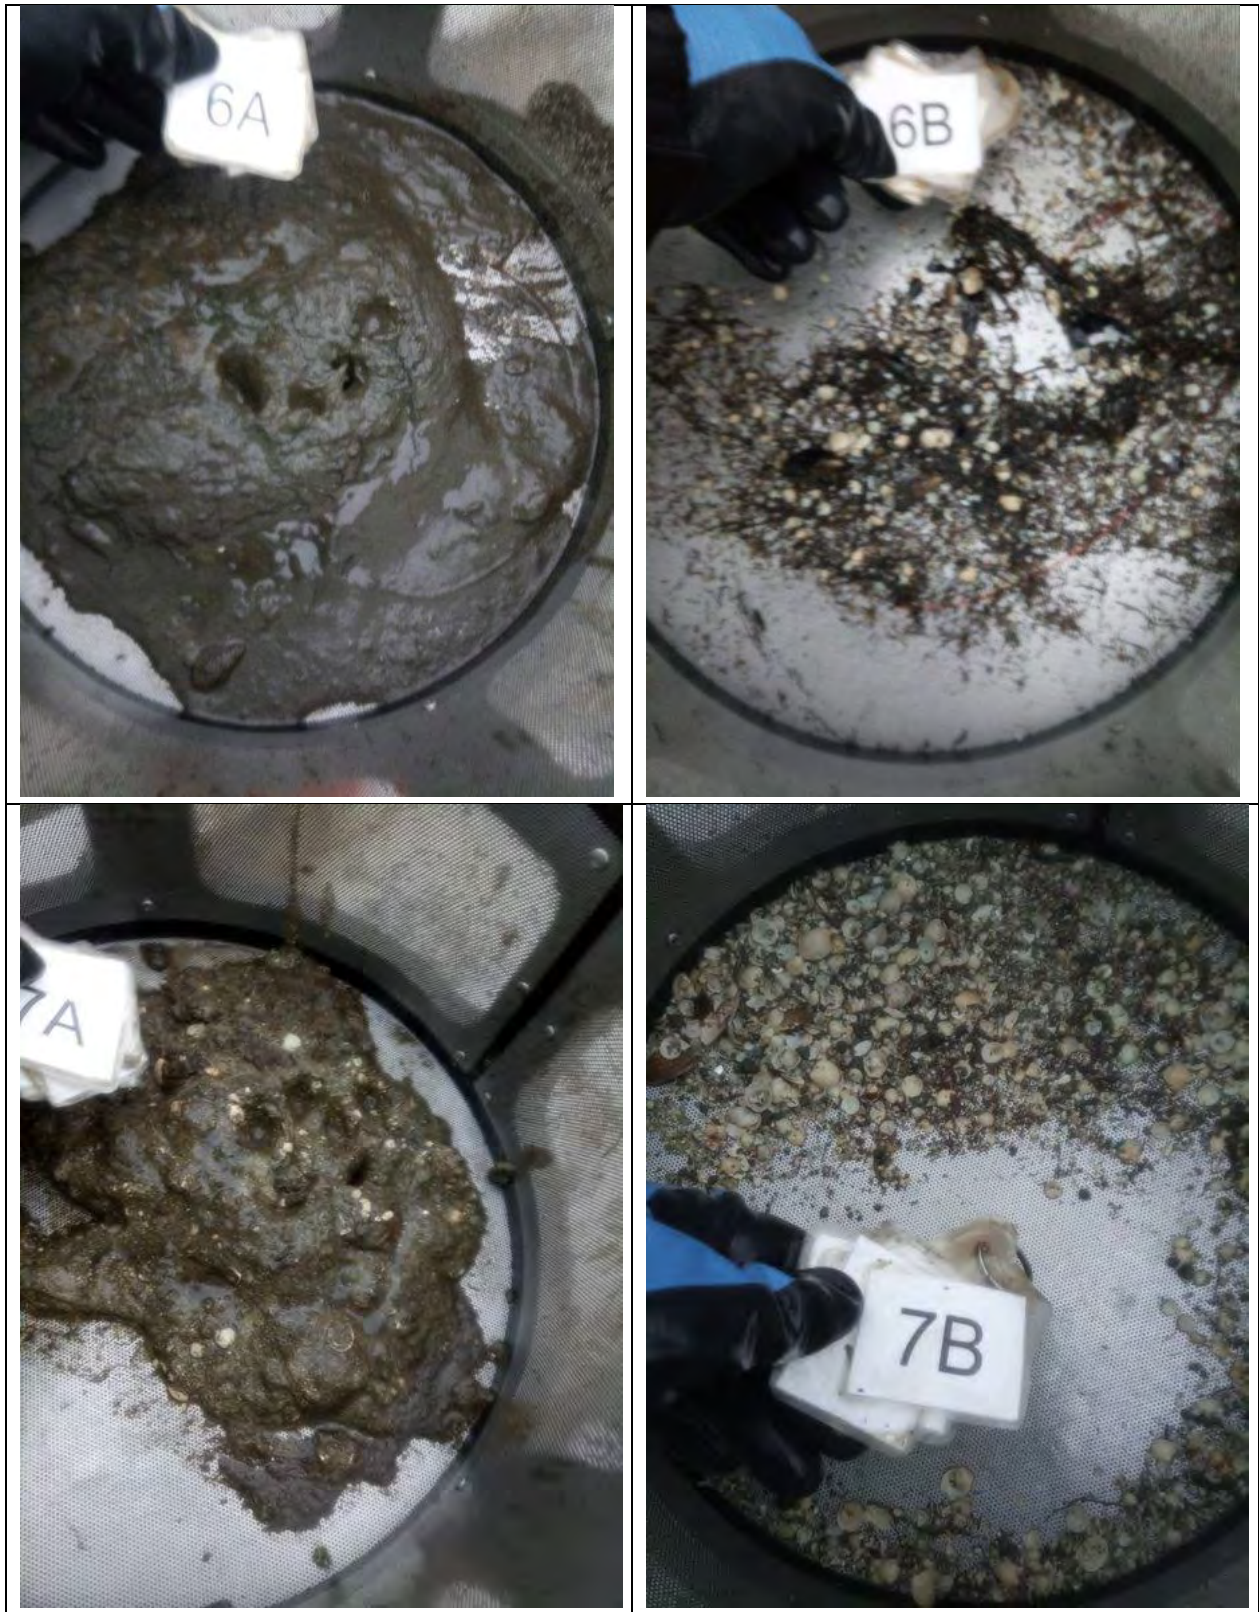
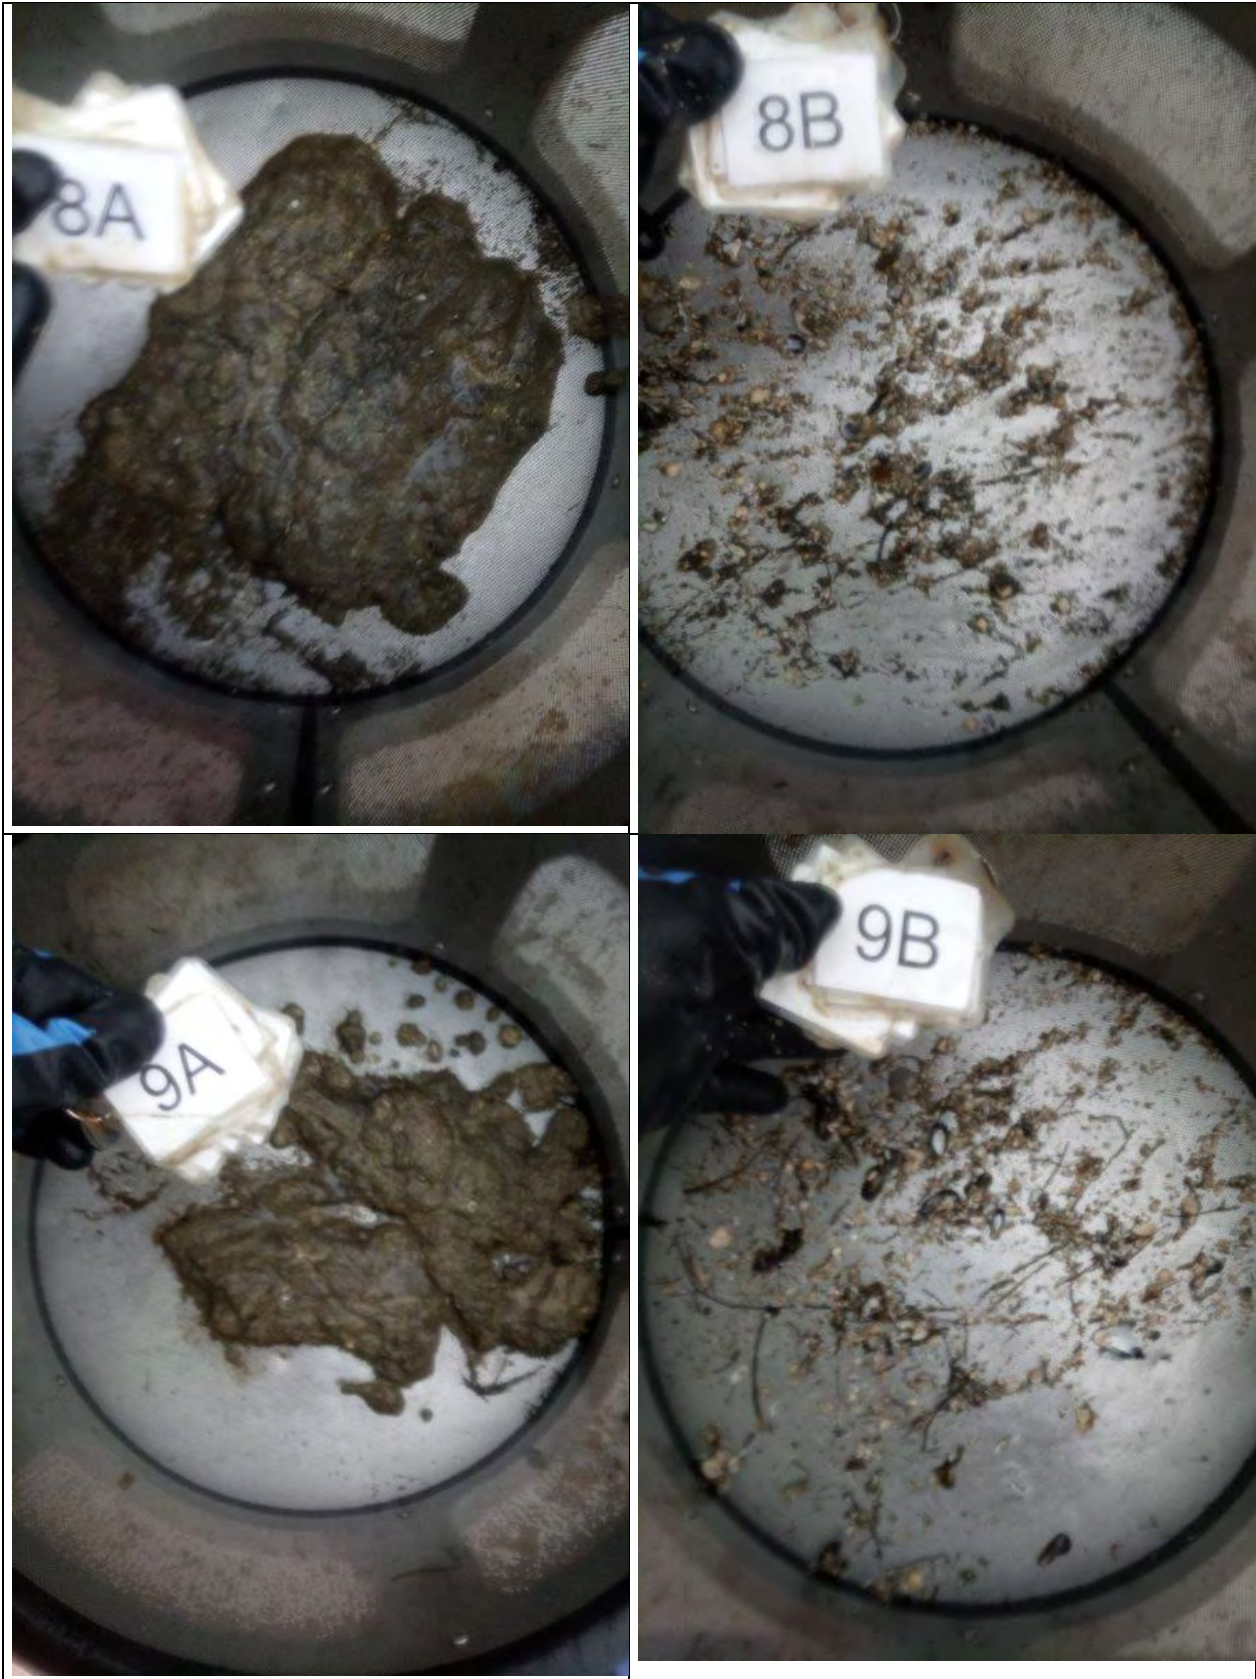
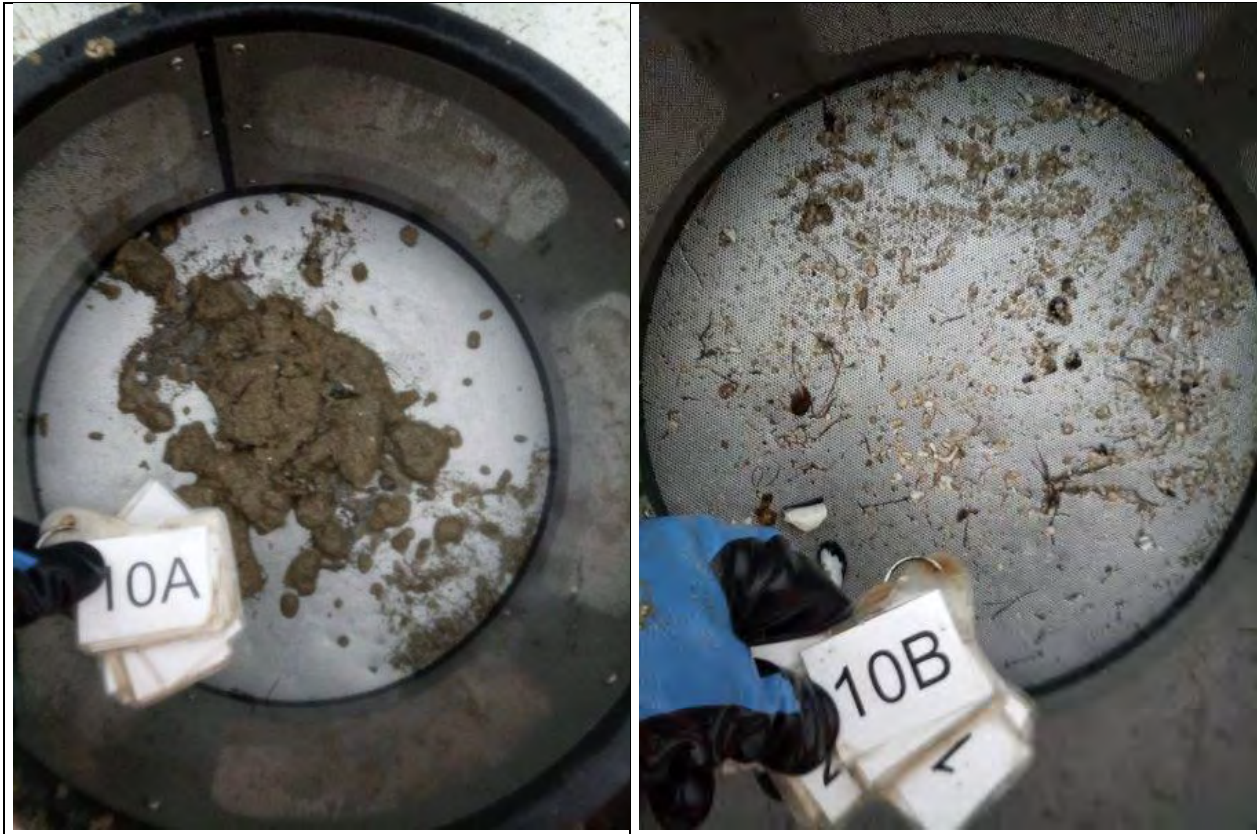
**Vedlegg 3 – Bilder fra prøvestasjoner**

Bilder nedenfor viser sediment og ferdig vasket prøve ved stasjonene.

**Bilde merket 1A,2A,3A...osv = sediment**

**Bilde merket 1B, 2B, 3B....= ferdig vasket prøve**
