# **Lerøy Vest AS**

## **Miljøundersøkelser type B, Skår**

### **Mars 2015**

| Informasjon oppdragsgiver | | | |
|---|---|---|---|
| Tittel : | B-undersøkelse på oppdrettslokalitet Skår | | |

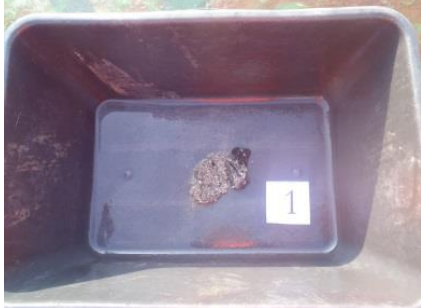
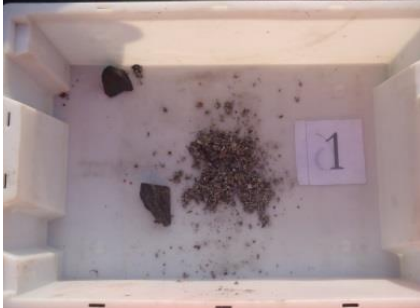
| <b>St 1</b> | | |

| Skjema for prøvetakingspunkt, B.2 | | | | | | | | | | | | | | |
|---|---|---|---|---|---|---|---|---|---|---|---|---|---|---|
| | Skjellsand | x | | | | x | | | | | x | | | |

**Tabell I. Bilder av grabbprøver før (venstre) og etter (høyre) sikting gjennom 1mm sikt**

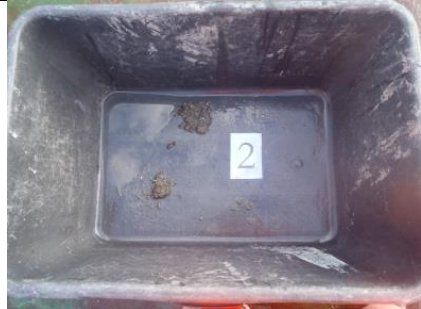
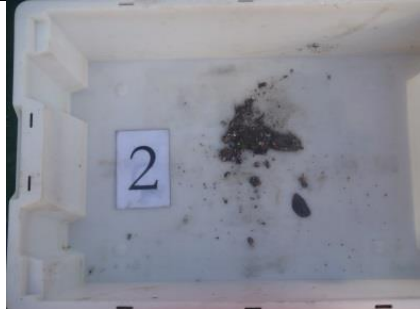
| <b>St 2</b> | | |

| Skjema for prøvetakingspunkt, B.2 | | | | | | | | | | | | | | |
|---|---|---|---|---|---|---|---|---|---|---|---|---|---|---|
| | Mudder | | x | x | | | | | | | | | | |
