# **B-undersøkelse for lokalitet HOVDENAKKEN (13337)**

**Lokalitetstilstand 1**

Rapport ID 13536

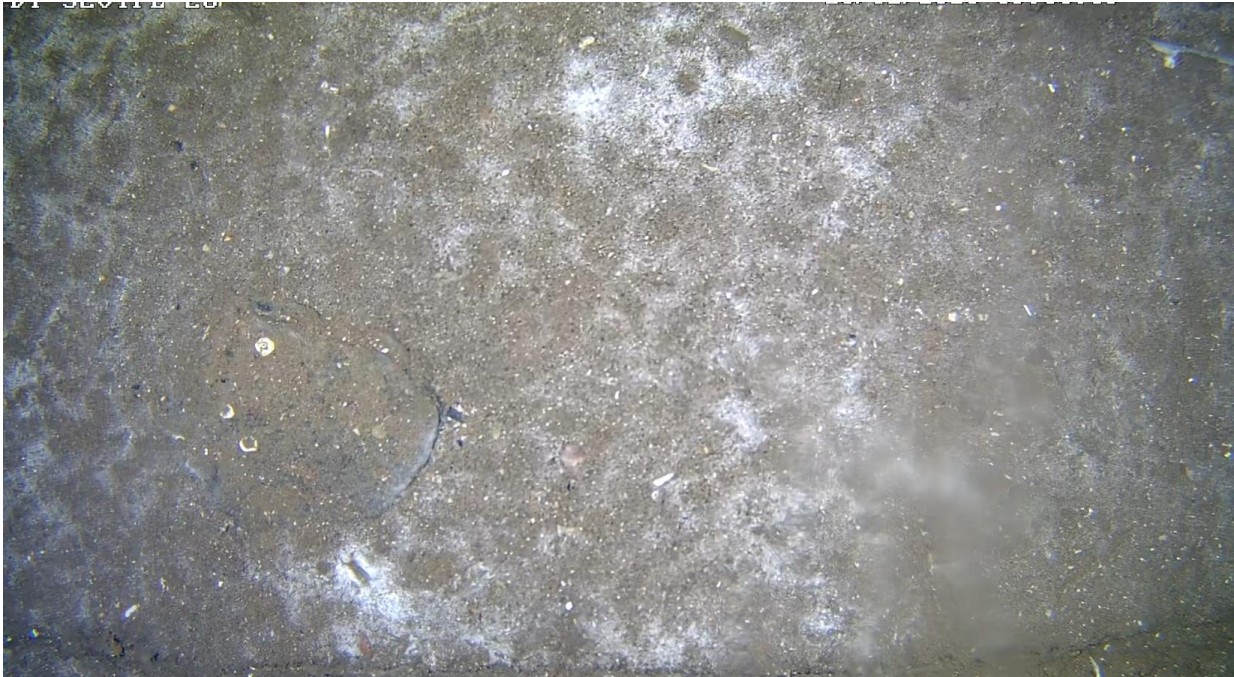
Tabell 1 Observasjoner på stasjon 3.

| Prøvepunkt | Kommentar |
|---|---|
| 3 | Steinbunn med tynt sediment lag over.<br>Registeringer:<br>-Noe organisk materiale<br>-Beggiatoa<br><br>Se vedlagt bilde.<br>Se vedlegg |

| Prøvenr: stasjon 3 | Registrering | Beskrivelse |
|---|---|---|
| Organisk materiale | Ja | Deler av fotorigg synker ned i akkumulert organisk materiale |
| Beggiatoa, Thiotrix | Ja | |

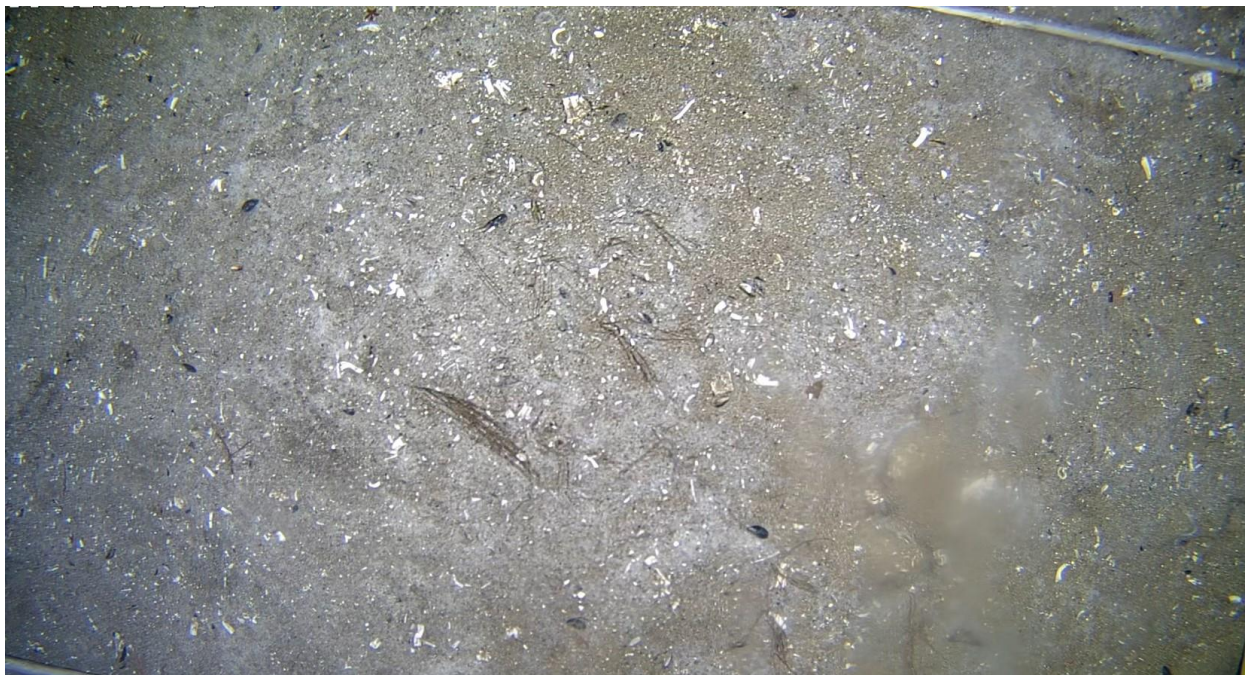
**Tabell 2** Observasjoner på stasjon 4

| Prøvepunkt | Kommentar |
|---|---|
| 4 | Steinbunn med tynt sediment lag over.<br>Registeringer:<br>-Kvist<br><br>Se vedlagt bilde.<br>Se vedlegg |

| Prøvenr: stasjon 4 | Registrering | Beskrivelse |
|---|---|---|
| Annet | Ja | Kvist |

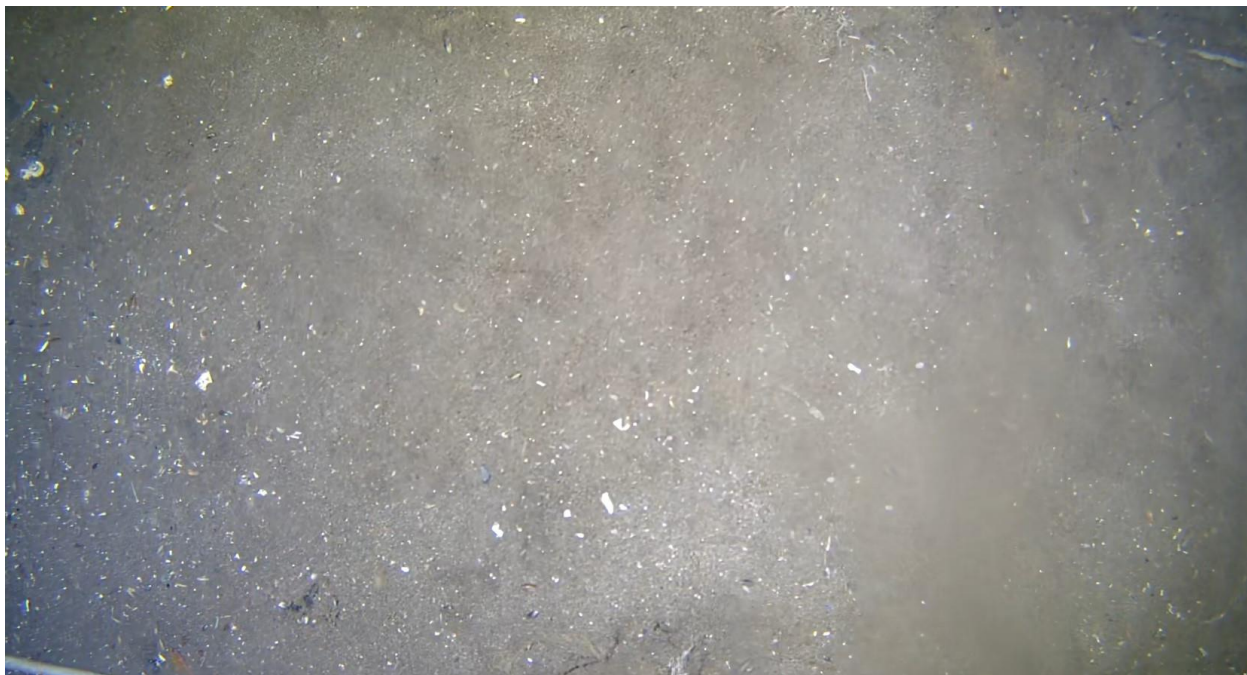
**Tabell 3** Observasjoner på stasjon 5

| Prøvepunkt | Kommentar |
|---|---|
| 5 | Steinbunn med tynt sedimentlag<br>Se vedlagt bilde. |

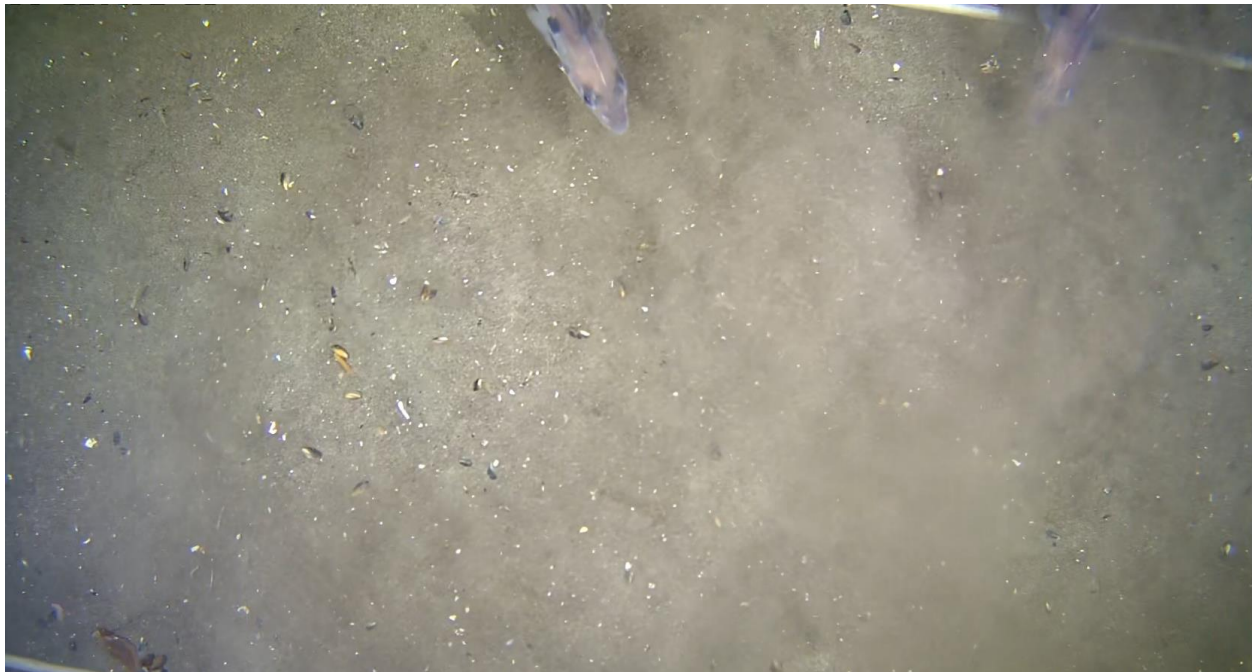
Tabell 4 Observasjoner på stasjon 7

| Prøvepunkt | Kommentar |
|---|---|
| 7 | Steinbunn med tynt sedimentlag<br>Se vedlagt bilde. |

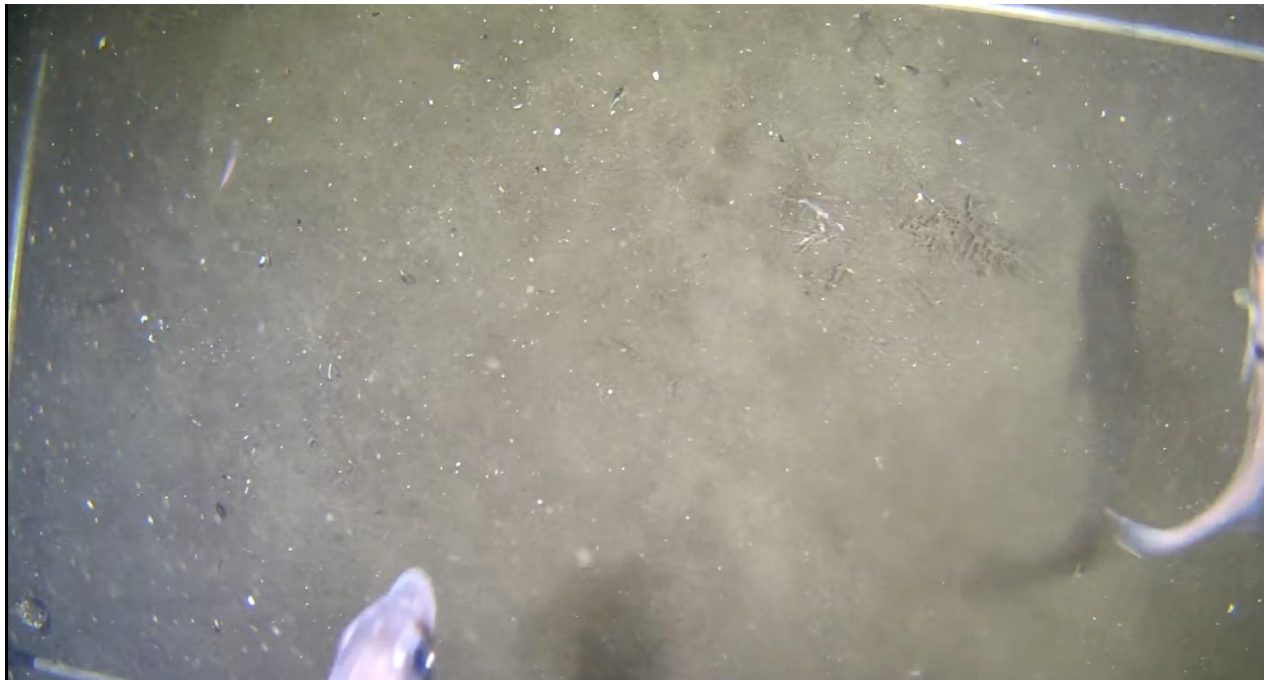
**Tabell 5** Observasjoner på stasjon 8.

| Prøvepunkt | Kommentar |
|---|---|
| 8 | Steinbunn med tynt sedimentlag<br>Se vedlagt bilde. |

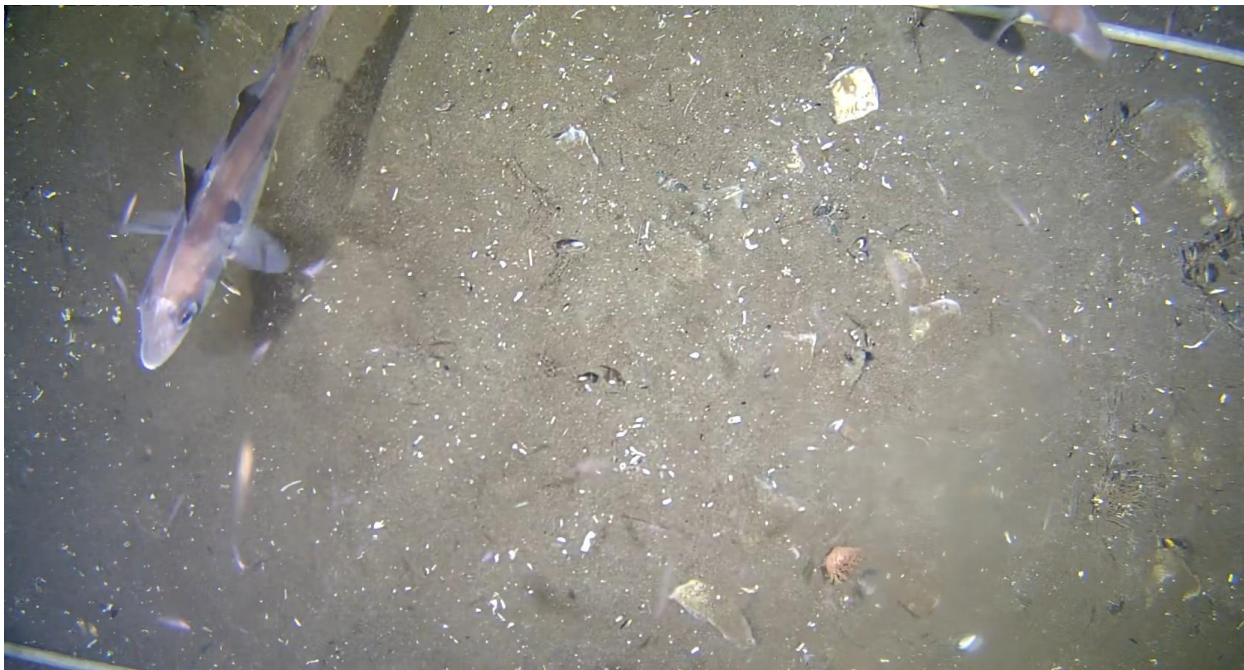
**Tabell 6** Observasjoner på stasjon 9.

| Prøvepunkt | Kommentar |
|---|---|
| 9 | Seinbunn med tynt sedimentlag<br>Registrering:<br>-tang<br>Se vedlagt bilde. |

| Prøvenr: stasjon 9 | Registrering | Beskrivelse |
|---|---|---|
| Annet | Nei | tang |

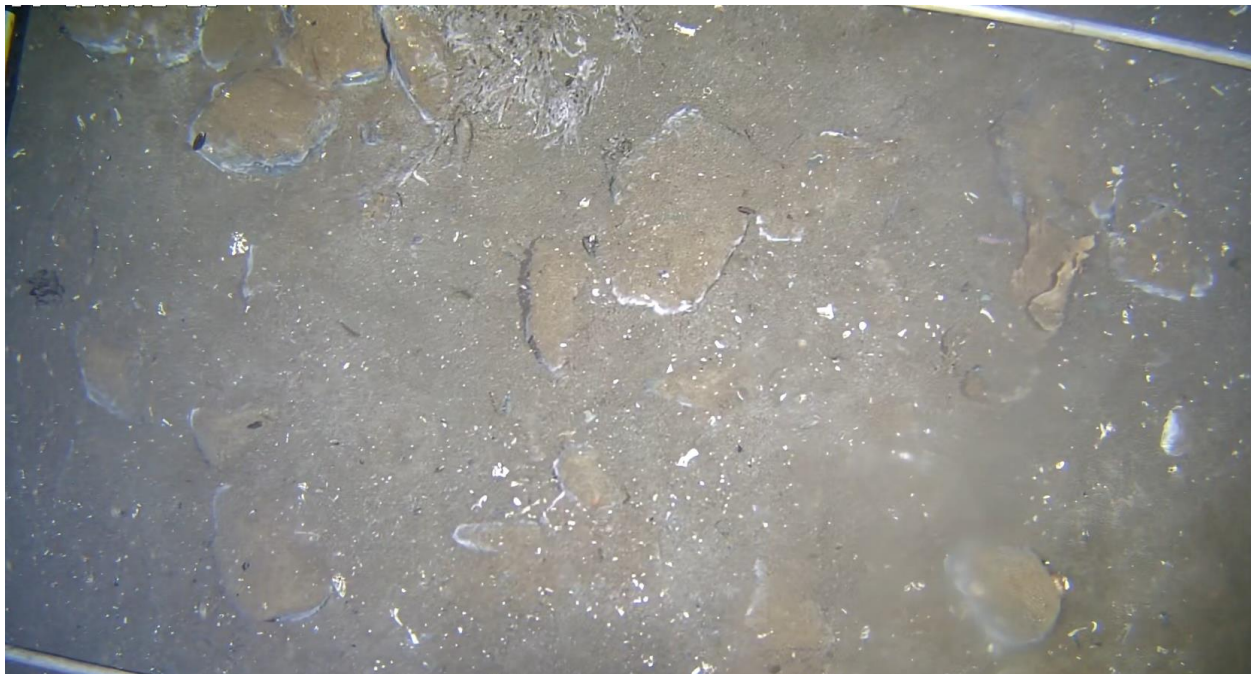
**Tabell 7** Observasjoner på stasjon 10.

| Prøvepunkt | Kommentar |
|---|---|
| 10 | Steinbunn med tynt sedimentlag<br>Registreringer:<br>-Beggiatoa<br>-Tang<br>Se vedlagt bilde. |

| Prøvenr: stasjon 10 | Registrering | Beskrivelse |
|---|---|---|
| Beggiatoa, Thiotrix | Ja | |
| Annet | Nei | tang |

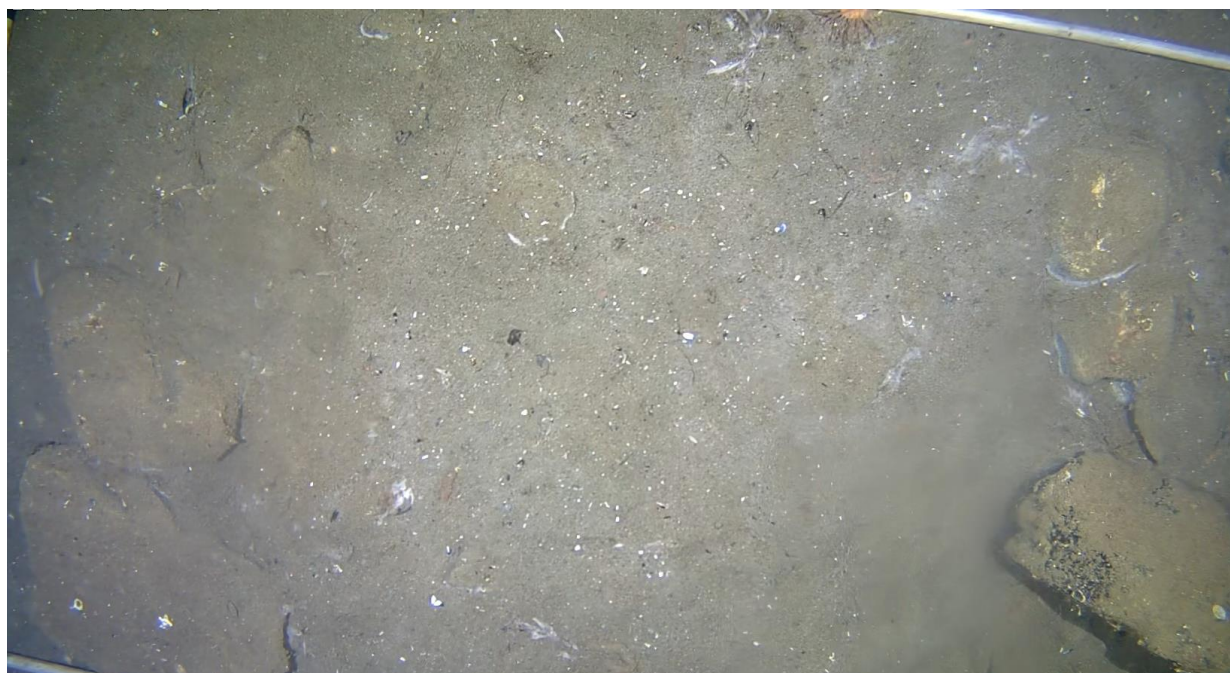
**Tabell 8** Observasjoner på stasjon 11

| Prøvepunkt | Kommentar |
|---|---|
| 11 | Steinbunn med tynt sedimentlag<br>Registeringer:<br>-Beggiatoa<br>Se vedlagt bilde. |

| Prøvenr: stasjon 11 | Registrering | Beskrivelse |
|---|---|---|
| Beggiatoa, Thiotrix | Ja | |

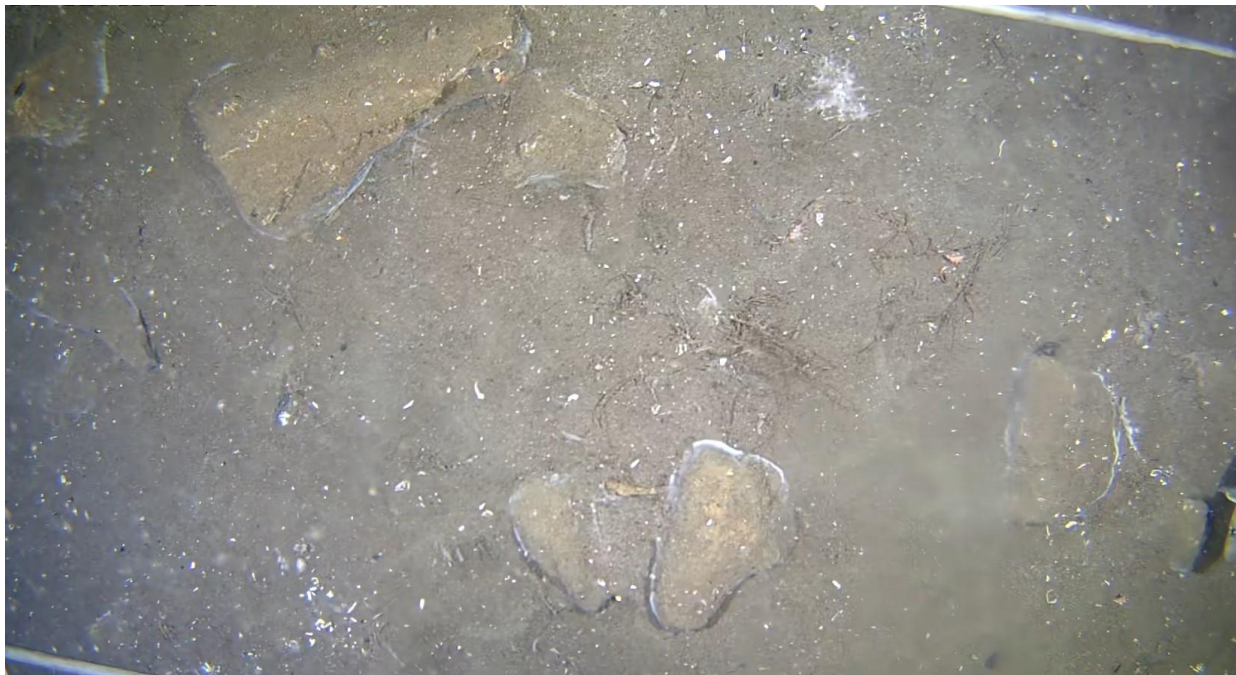
Tabell 9 Observasjoner på stasjon 12

| Prøvepunkt | Kommentar |
|---|---|
| 12 | Steinbunn med tynt sedimentlag<br>Registeringer:<br>-Beggiatoa<br>-Tang<br>Se vedlagt bilde. |

| Prøvenr: stasjon 12 | Registrering | Beskrivelse |
|---|---|---|
| Beggiatoa, Thiotrix | Ja | |
| Annet | Nei | tang |

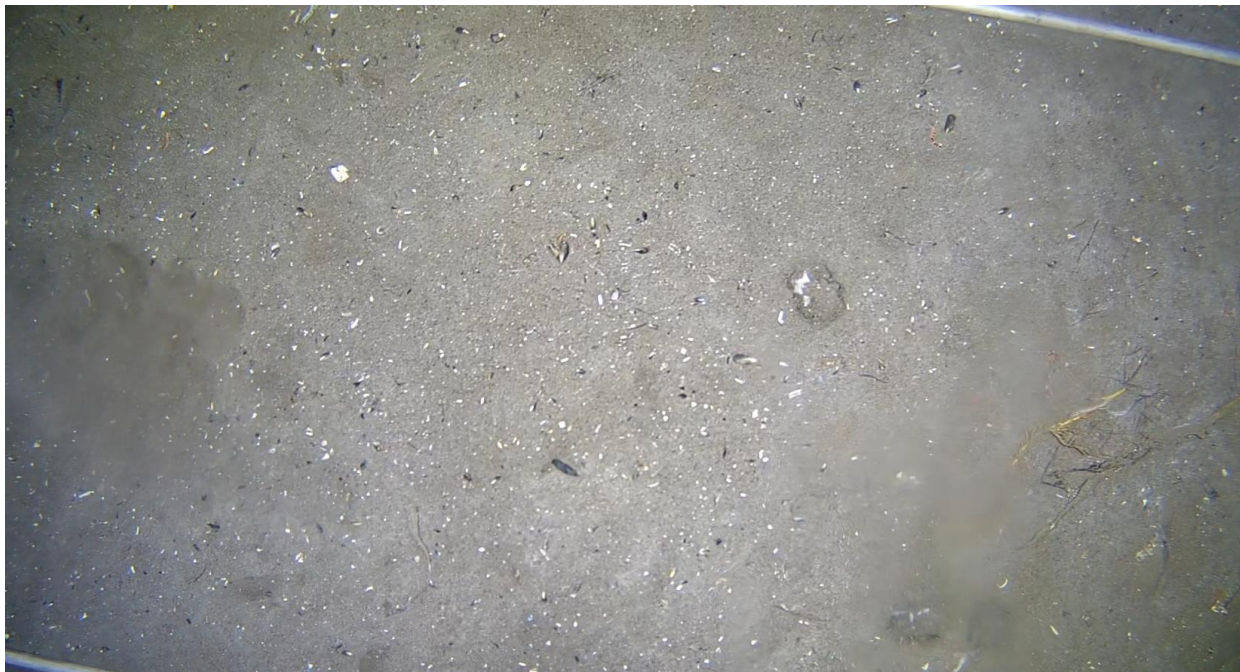
**Tabell 10** Observasjoner på stasjon 14

| Prøvepunkt | Kommentar |
|---|---|
| 14 | Steinbunn med tynt sedimentlag<br>Registeringer:<br>-Tang<br>Se vedlagt bilde. |

| Prøvenr: stasjon 14 | Registrering | Beskrivelse |
|---|---|---|
| Annet | Nei | tang |
