# Forundersøkelse for **Hovdenakken**

NS9410:2016

**SalMar Farming AS**

| Forundersøkelse for Hovdenakken | | | |
|---|---|---|---|
| Rapportnummer | 110211478-3006-01-001 | | |

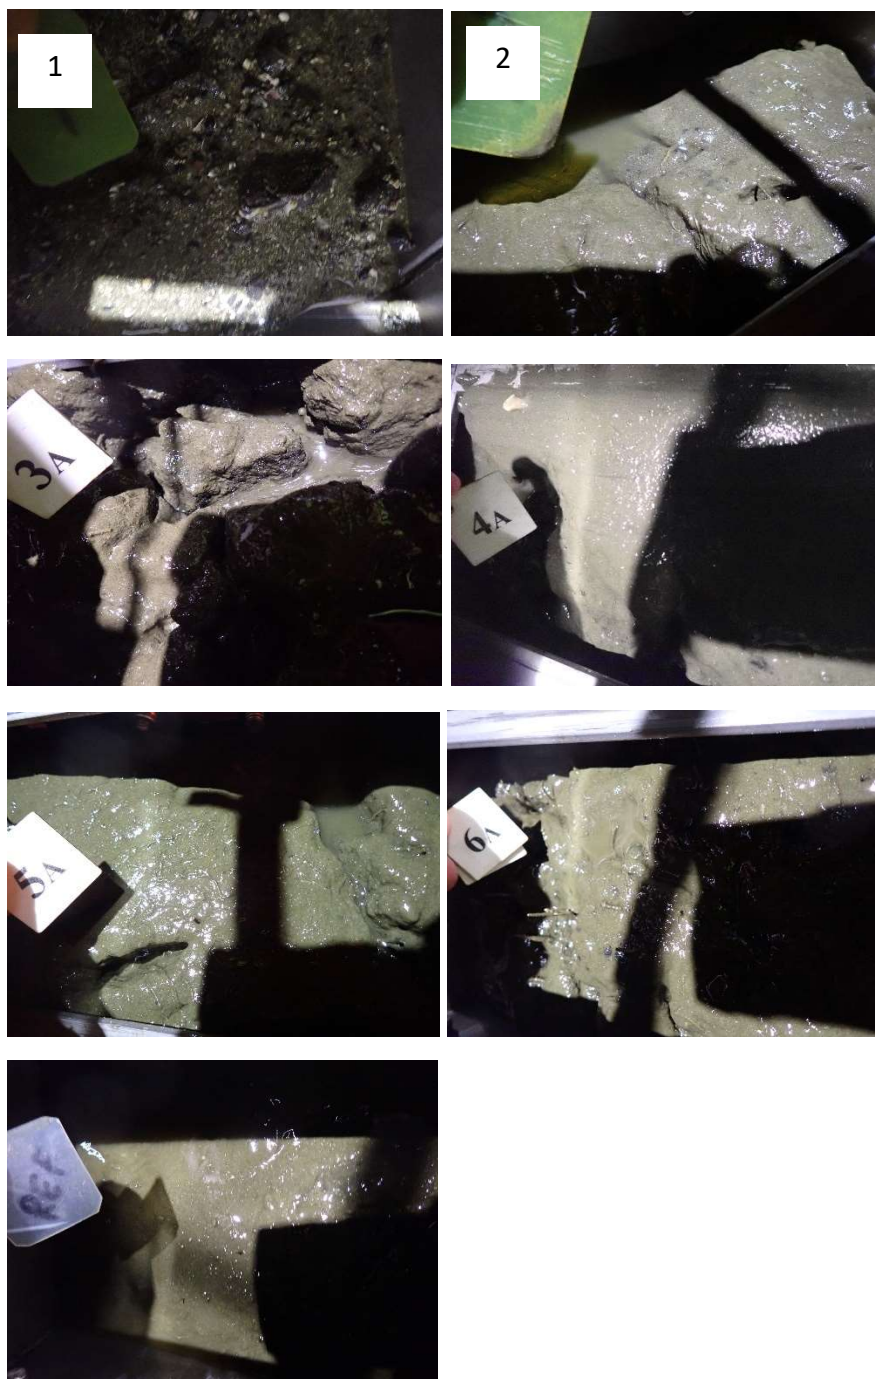
**Figur V9.1** Sediment før vask. Lapp indikerer stasjonsnummer. Stasjon 6 og REF er kun benyttet i ASC-vurderingen (Vedlegg 10).

Det ble tatt bilder av sedimentet fra ett hugg per stasjon før vask (Figur V9.1).
