# Strategisk plan for Saltdal kommunes byggningsforvaltning

Leif-Inge Almo, bygningsingeniør

Strategier og tiltak for å bedre kommunens bygningsmasse. Vurdering av kommunens behov for bygningsmasse. Vedleggene har en oppstilling på forslag til håndtering av den ledige bygningsmassen i kommunen.

10.12.2014

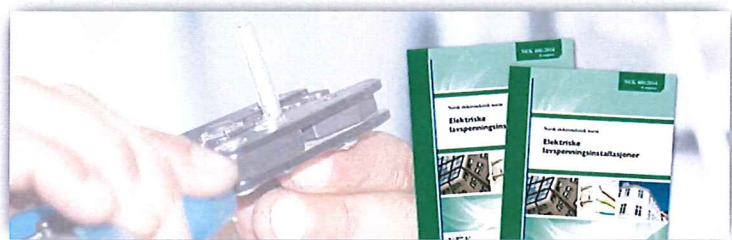
Saltdal kommune har mange utfordringer i forbindelse med mange gamle el-anlegg i våre bygninger. Det gjelder alle skolene, rådhuset, mm. Flere av byggene er over 60 år, og det er kun gjort ut små utbedringer for å imøtekomme de nødvendige behov. I flere bygg finnes det ennå krus-sikringer, noe som burde vært faset ut allerede.

Det er i dag flere anlegg som burde vært oppgradert til dagens standard og krav. Alle sikringsskap bør oppgraderes med automatsikringer, og oppgraderes med flere kurser og fordeling inn i bygningen.

El-avvik medfører ofte til brannfarlige situasjoner i form av enten overbelastning eller skjev belastning av elektriske kurser (brannfarlig – høy temperatur).
